# 三鷹市下連雀一丁目寄贈物件

## 建築基準法適合判定書

令和5年12月28日

| 調 査 目 的 | 改修計画等のための遵法性調査 |

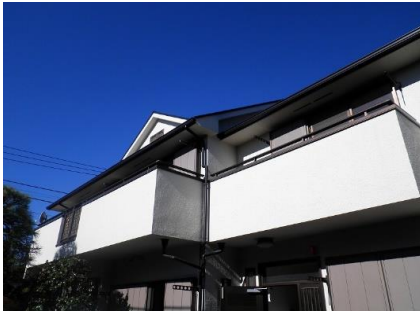
| <p>外観</p> <p>検査済証未取得</p> | <p>①2階バルコニーの増築</p> <p>確認手続きがされていない(開放性が未確保)。</p> | <p>②1階食堂台所(西側住戸)出窓の増築</p> <p>同左(下部収納の設置)</p> |

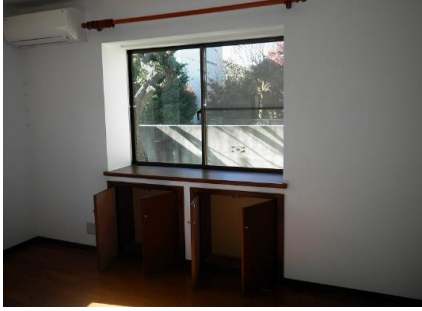
| <p>③1階応接室(西側住戸)出窓の増築</p> <p>確認手続きがされていない(下部収納の設置)。</p> | <p>④2階洋室(西側住戸)出窓の増築</p> <p>同左</p> | <p>⑤敷地東側物置の増築</p> <p>確認手続きがされていない。</p> |

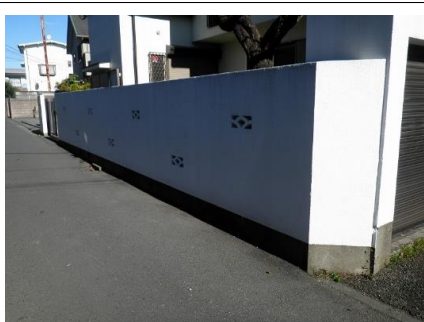
①敷地がセットバックしていなかったため、法第42条2項道路の幅員が約3.8mであり、規定の4mに不足していた。

①西側外構  
道路幅員が不足していた。

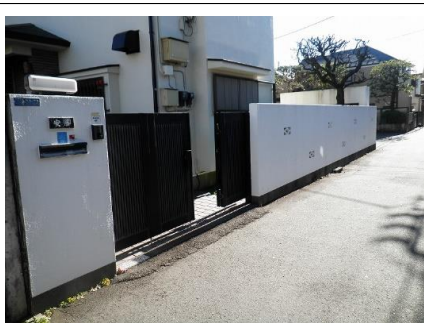
- ①西側門塀が道路内に設置されていた。

①西側門塀  
道路内に設置されていた。

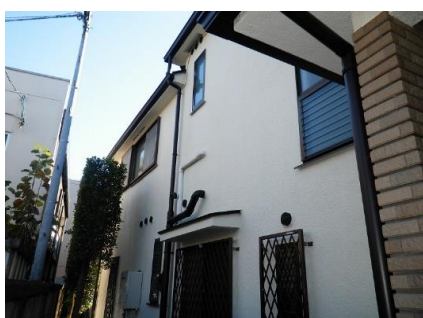
①北東角における建築物と北側隣地境界線との離隔距離約0.83m

①北側外観  
高度地区の規定を満たしている  
か不明である。

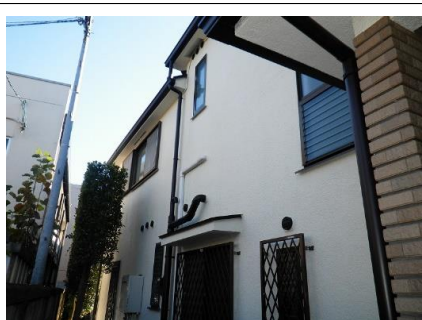
①延焼のおそれのある部分にある開口部（窓、換気バントキャップ、換気フード、軒裏換気等）に防火設備が設置されていなかった。当該規定は平成8年5月31日に当該敷地が準防火地域に指定されたことによるものである。

①北側外壁面  
防火設備が未設置

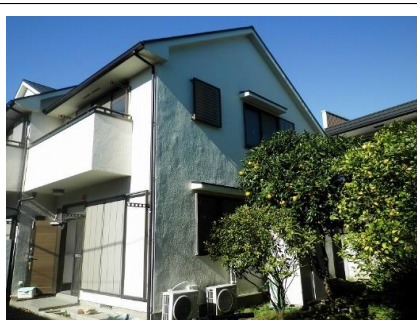
①東側外壁面  
同左

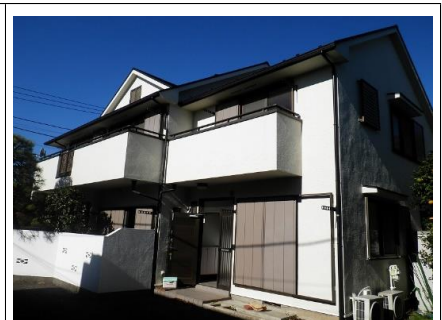
①南側外壁面  
同左

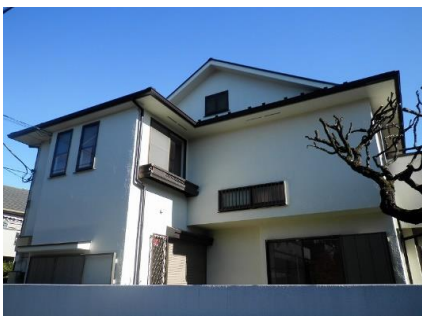
①西側外壁面  
防火設備が未設置

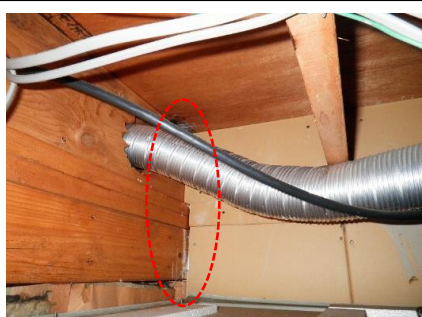
①石膏ボードと木部の接する部分、石膏ボードの補修部分に隙間が見られたため、準耐火構造の仕様を満たしているか不明である。

①1階浴室天井裏(東側住戸)  
準耐火構造であるか不明である。

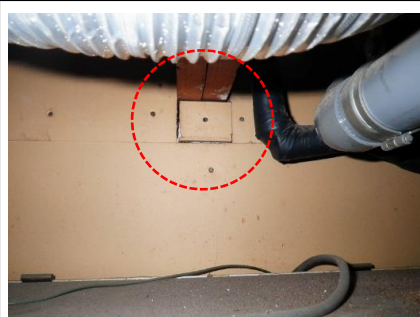
①1階浴室天井裏(西側住戸)  
同左

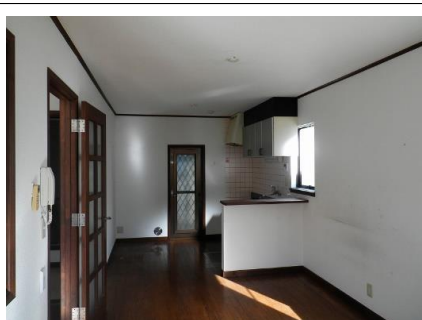
①下記の壁、天井のビニルクロスの認定シールが確認できなかったため、準不燃材料以上の性能を有しているか不明である。

①1) 1階居間食堂台所(東側住戸)  
ビニルクロスの性能が不明

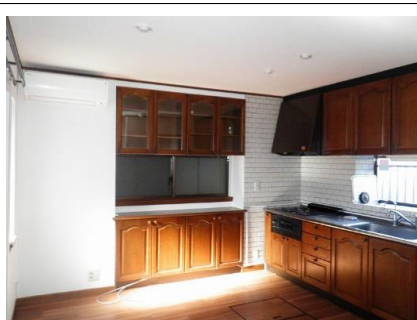
①2) 1階食堂台所(西側住戸)  
同左

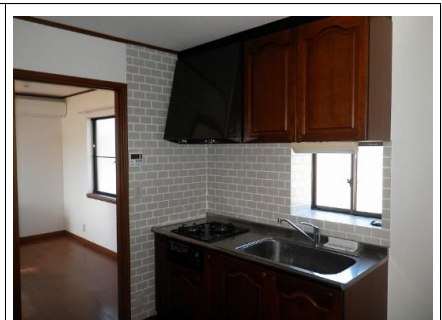
①3) 2階廊下(西側住戸)  
同左

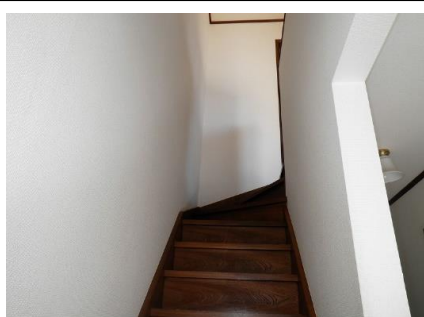
①階段に手すりが設置されていなかったが、当該規定は平成12年6月1日施行の法改正によるものである。

①屋内階段(東側住戸)  
手すりが未設置

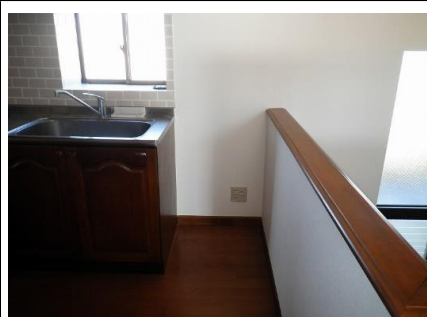
①2階廊下(西側住戸)にガスコンロ及びレンジフードが設置されていたが、給気口が設置されていなかった。

①2階廊下(西側住戸)  
給気口が未設置

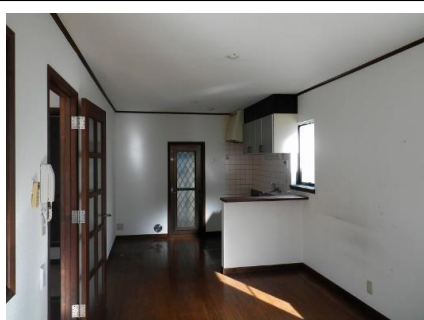
- ①東側住戸に24時間換気設備が設置されていなかった。
- ②西側住戸に24時間換気設備の給気が設置されていたが、換気経路が確保されていなかった（扉にガラリやアンダーカット10mm以上）。

①東側住戸  
24時間換気設備が未設置

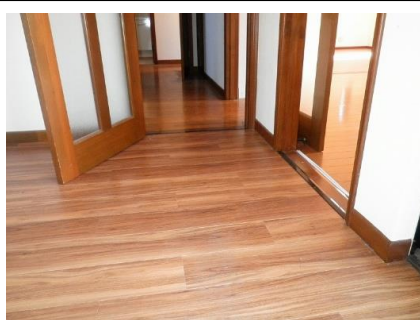
②西側住戸  
通気経路が未確保

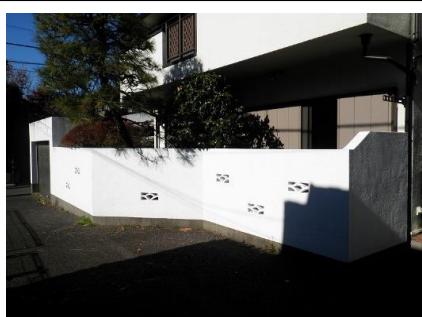
- ①敷地南側に塀等が設置されており、敷地内の通路が設置されていなかった（第5条）。
- ②敷地北側の敷地内の通路の幅員が約1.9mであり、規定の2mに不足していた（第5条）。

①敷地南側  
敷地内の通路が未設置

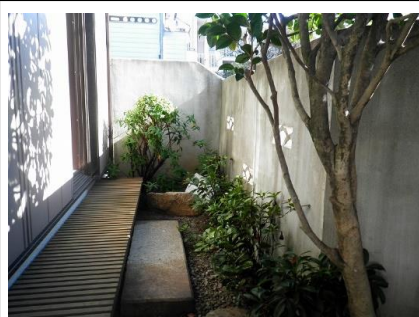
①敷地南側  
同左

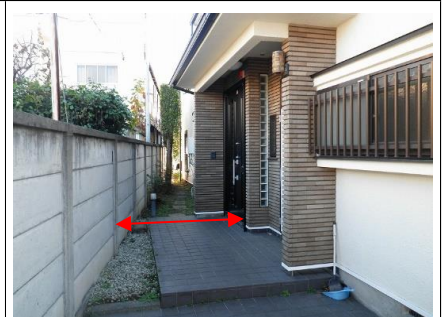
②敷地北側の敷地内の通路  
幅員が不足していた。

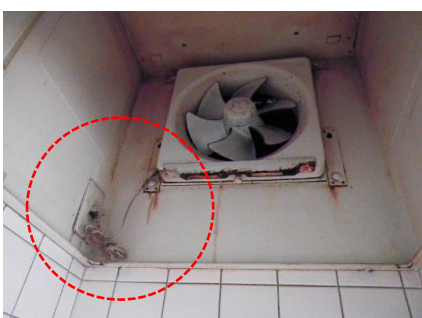
- ①1階台所(東側住戸)のフード内に換気扇のコンセント等の可燃物が設置されていた。
- ②1階食堂台所(西側住戸)のコンロと木製戸棚との離隔距離が約70cmであり、規定の100cmに不足していた。
- ③2階廊下(西側住戸)のコンロと木製戸棚がほとんど接しており、規定の15cmに不足していた。

①1階台所(東側住戸)  
可燃物が設置されていた。

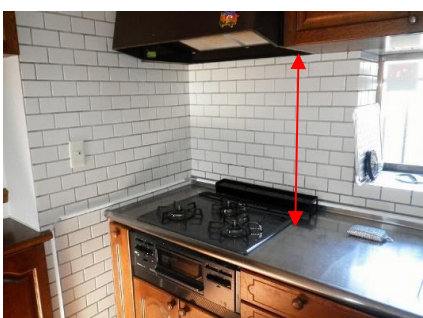
②1階食堂台所(西側住戸)  
離隔距離が不足していた

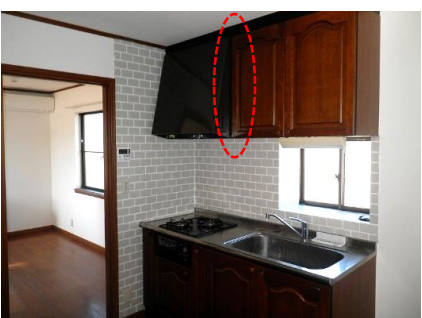
③2階廊下(西側住戸)  
同左

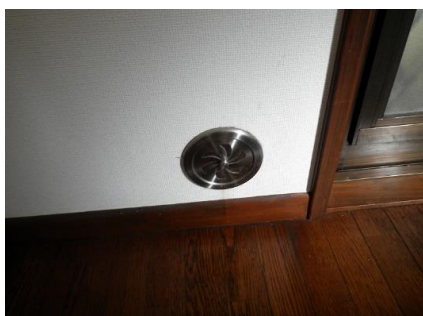
①1階台所(東側住戸)の給気口が固着しており開放できなかった。給気が確保されないため留意を要する。

①1階台所(東側住戸)  
給気口が固着していた。

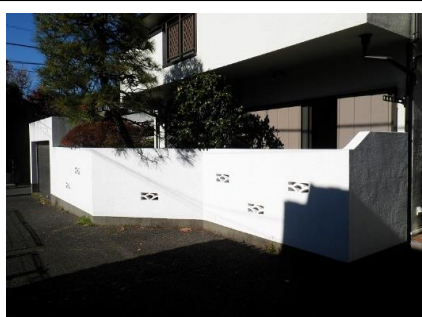
- ①敷地南・西側に高さ1.2mを超えるコンクリートブロック造の塀が見られた。コンクリートブロック造の塀は外観目視では判断できない構造部材等であるため調査対象外であるが、安全上の観点から規定を満たしているか確認が望まれる。
- ②敷地東側に物置が設置されていた。柱の脚部の緊結方法は外観目視では判断できない構造部材等であるため調査対象外であるが、安全上の観点から規定を満たしているか確認が望まれる。

①南側コンクリートブロック塀  
高さが1.2m超であった

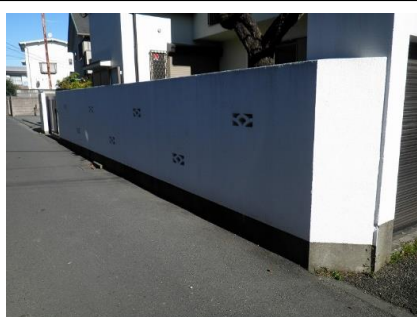
①西側コンクリートブロック塀  
同左

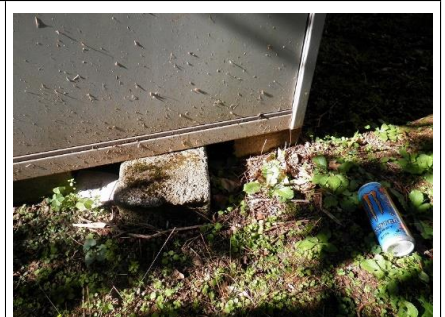
②物置の増築  
緊結が必要な柱の脚部

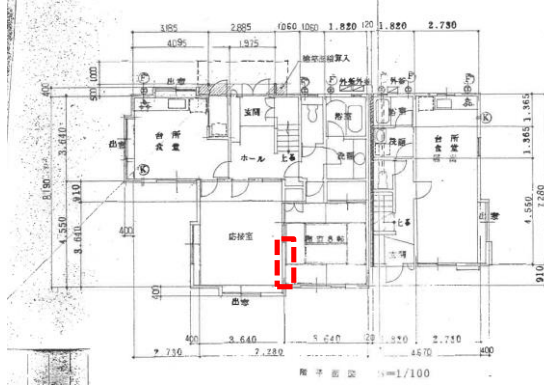
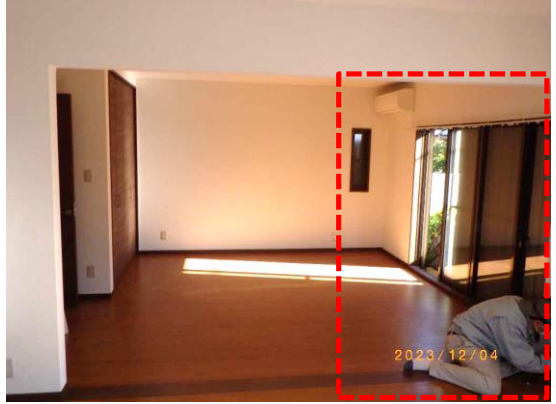
| 基本的な配置確認 | | |
|---|---|---|
| 特記 | 1階応接室と洋室の一部間仕切壁が無く全開口を確認 | |

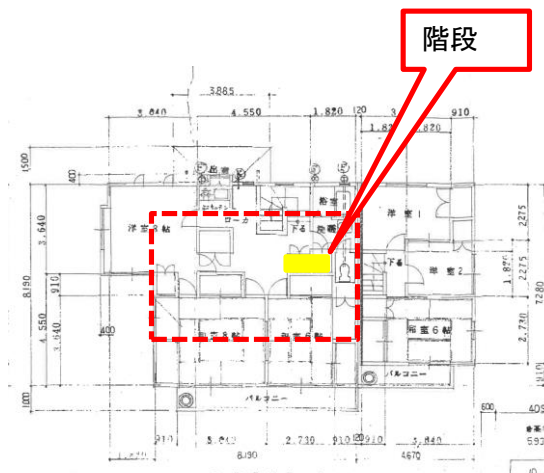
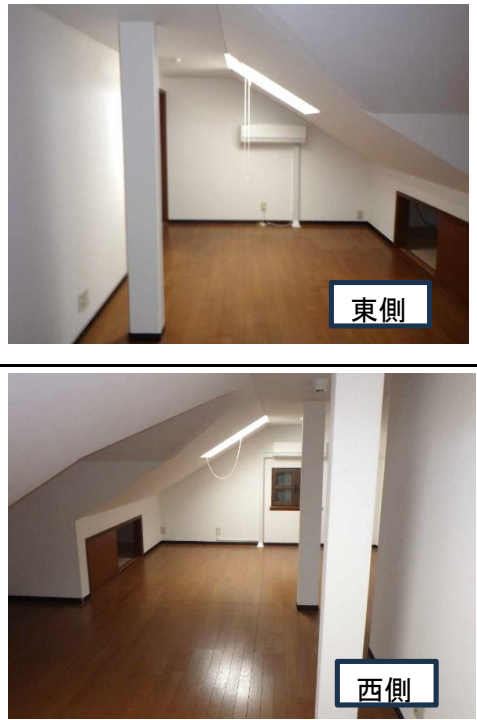
| 増築確認 | | |
|---|---|---|
| 特記 | 3階部分の増築を確認 | |

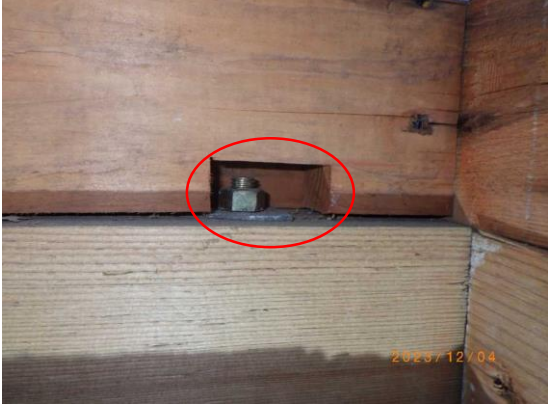
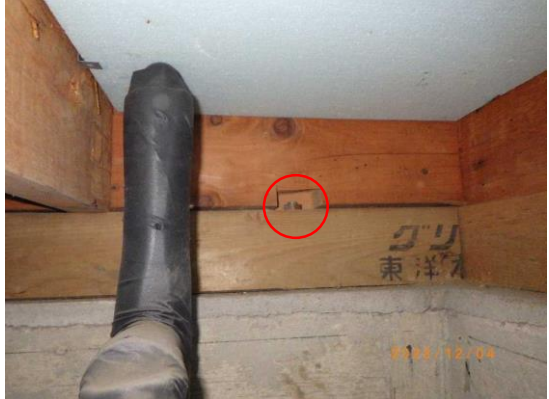
| アンカーボルトを確認 その他は確認出来ません | | | |

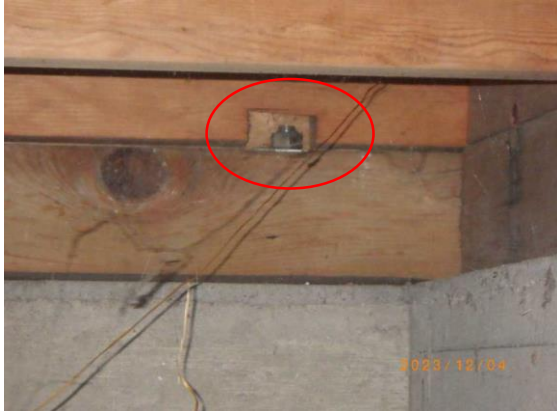
| 特記 | アンカーボルトを確認　その他は確認出来ません | | |

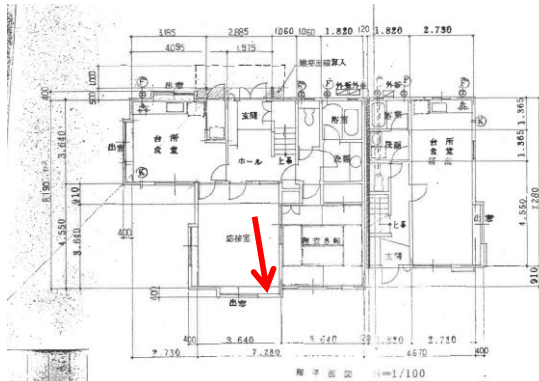
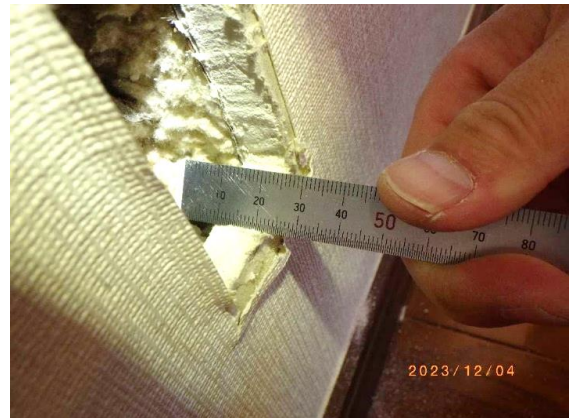
| 石膏ボード | | | |
|---|---|---|---|
| 1階応接室のコンセントBOXを外して、石膏ボードを確認（厚さ12.5mm）。 | | | |
