## 第2章 基本条件の設定

### 1 定期点検結果

## 1-2 損傷状況概要

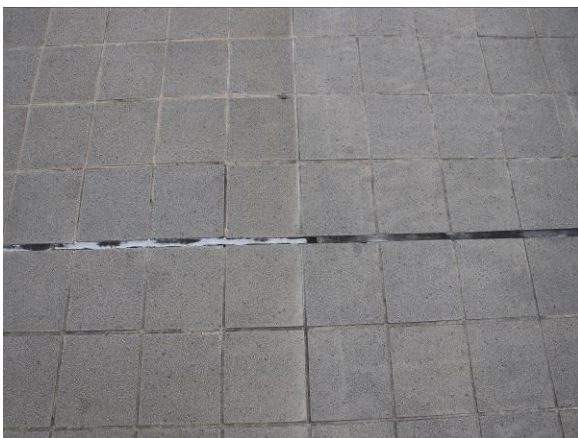
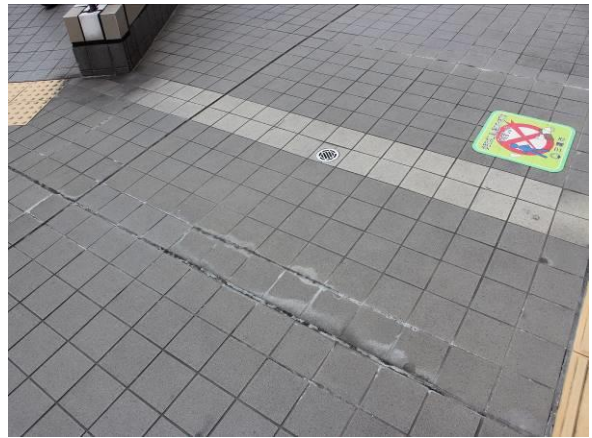
デッキ床部は、2006 年度（平成 18 年度）に現在のタイル舗装が施工され、約 15 年が経過しています。主な損傷は、デッキ全体を通して目地のシーリング材の劣化で、床部の下面側であるデッキ内部の雨漏りにつながっていることが考えられます。また、タイル自体の割れやはがれがデッキ全体で散見される状況となっています。

写真 2-3 デッキ床部状況写真

現在の舗装は、「磁器質タイル舗装」と呼ばれる構造となっています。この舗装は、景観性が高く、利用者が多い公共施設で採用されることが多いものです。また、磁器質タイルは、耐久性の高い製品となっていますが、このタイルの接着力が年々低下しているため、はがれてしまうタイルが増えてきました。このため、毎年部分的な補修を行っています。最近では、この部分的な補修を行うことで維持管理費用が増加していることが問題となってきました。

比較検討の結果、今後のペDESTリアンデッキの舗装は、景観性や耐久性を持ちつつ工事の施工性や維持管理性も優れている「型枠式カラータイル舗装」を採用していきます。次ページに比較検討に用いた舗装比較表を示します。

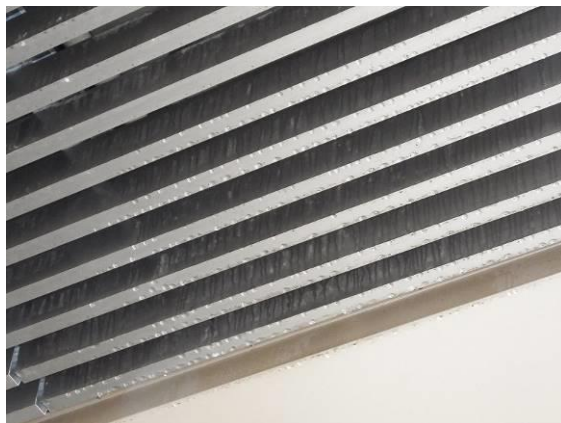
デッキ外面では、主に雨漏り跡が散見されました。この漏水は、デッキ床部からデッキ内部に入り込んだ雨水が漏れ出たものと考えられます。

写真 2-4 デッキ外面の雨漏り跡状況写真

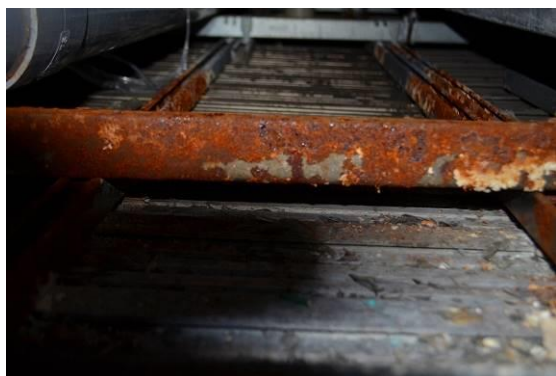
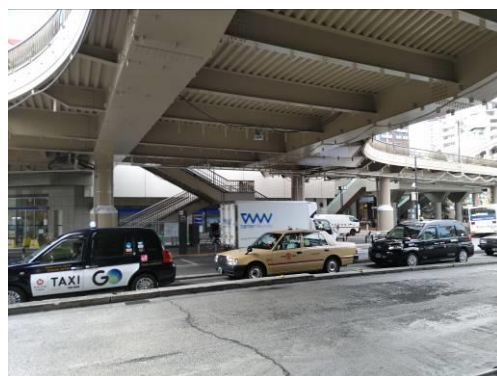
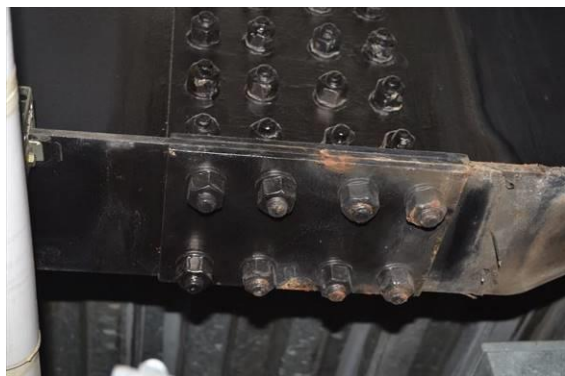
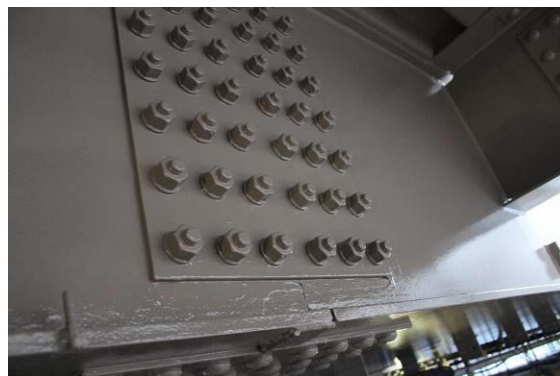
デッキ内部は床部からの雨漏りによる腐食が確認されました。デッキ全体で主構造である橋梁鋼部材は、軽微な腐食でした。1期デッキでは化粧パネル及び吊金具の腐食が著しい状態となっていたため、化粧板を撤去し、主構造の橋梁鋼部材の塗替えを行いました。その他のデッキ内部は、雨漏りが見られるものの、主構造の橋梁鋼部材は健全でした。

写真 2-5 デッキ内部状況写真（[1期デッキ] 左：補修前、右：補修後）

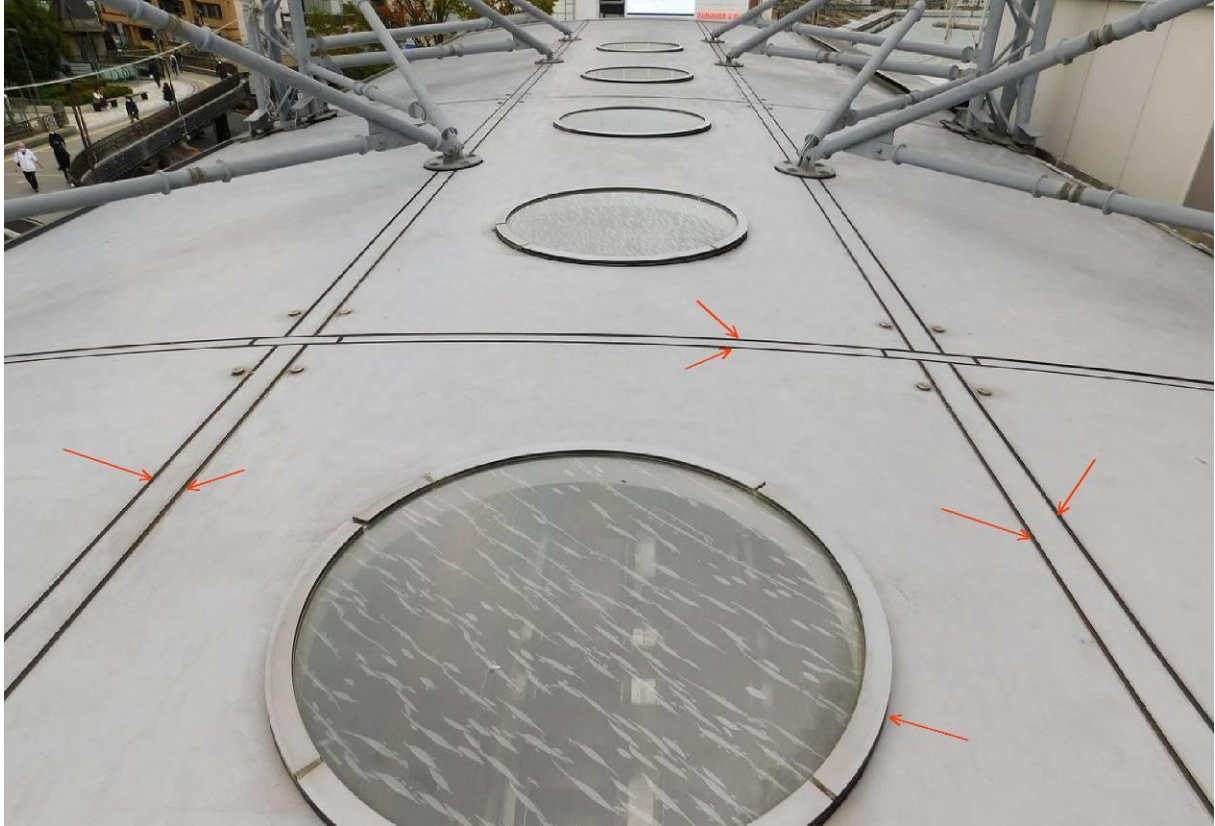
現在、ペDESTリアンデッキの不具合として、2期デッキ（Aデッキ）の大屋根及びスロープ上屋において雨天時に雨漏りが起きることが挙げられます。この雨漏りは劣化したシーリング材の改修により軽減されます。

写真 2-6 大屋根の主なシーリング材改修箇所

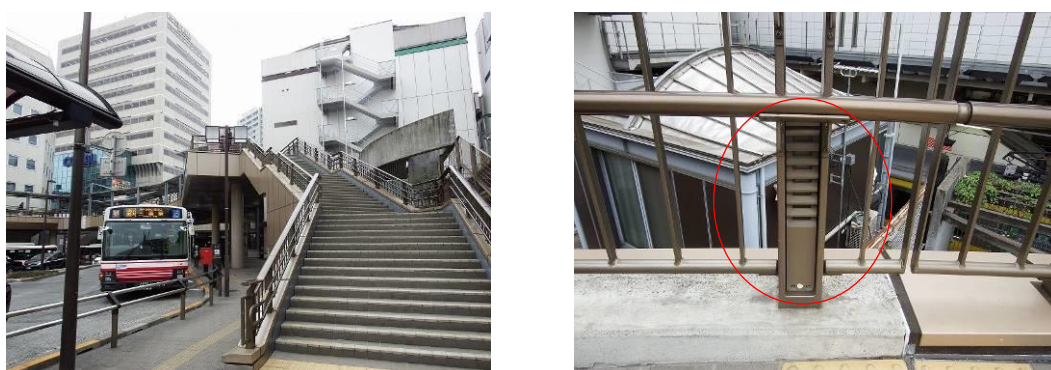
写真 2-7 ペDESTリアンデッキの現況照明

照明施設についても供用開始から25年以上が経過しており、老朽化による不具合が年々増加してきています。現在は不具合が出た箇所に対して部分補修による対応を実施しています。しかし、ペDESTリアンデッキ全体の照明器具の老朽化が進んでいることだけでなく、地球温暖化対策の電気使用量の節減や温室効果ガスの削減に努める世の中の動きを勘案し、ペDESTリアンデッキ及び地上部の照明施設は省電力効果が期待できるLED照明に置き換える計画を進めていくものとしませんが、他の修繕工事の進捗状況等を踏まえ進めていきます。
