三鷹市

空き家等調査業務

調査結果報告書

平成 30 年 3 月

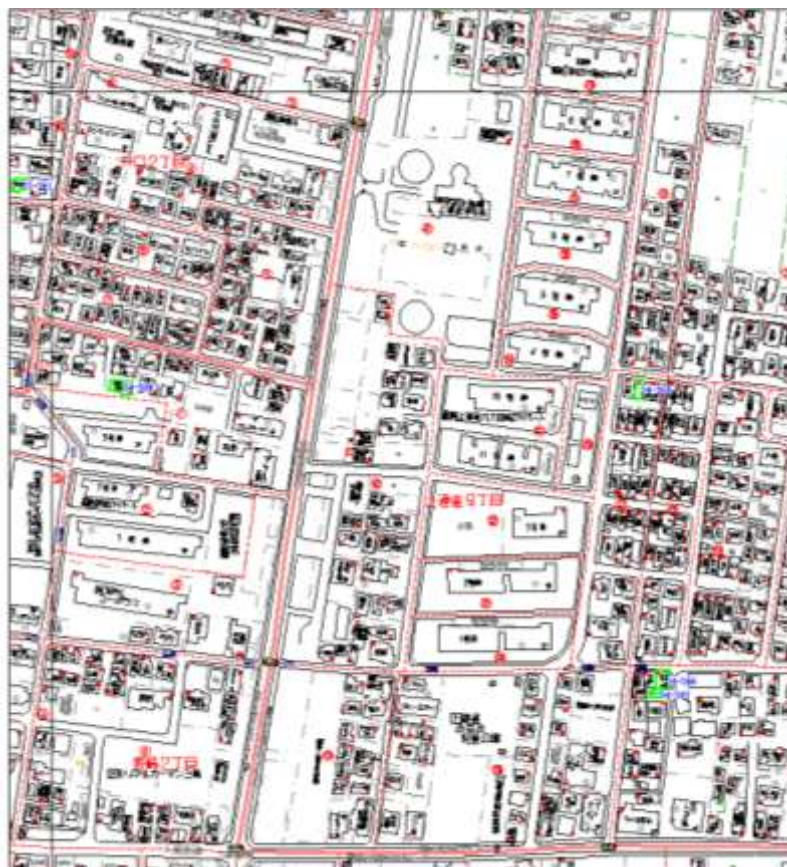
図3 調査結果図(例)

空き家等の立地状況を確認できるよう、住宅地図に位置をプロットし、判定指標区分毎に主題図を作成した。属性として管理番号を付与し、調査票とリンクできるようにし、管理番号については、図郭番号と一連番号とし図面に表記することとした。
