三鷹市

空き家等実態調査業務

調査結果報告書

令和5年2月

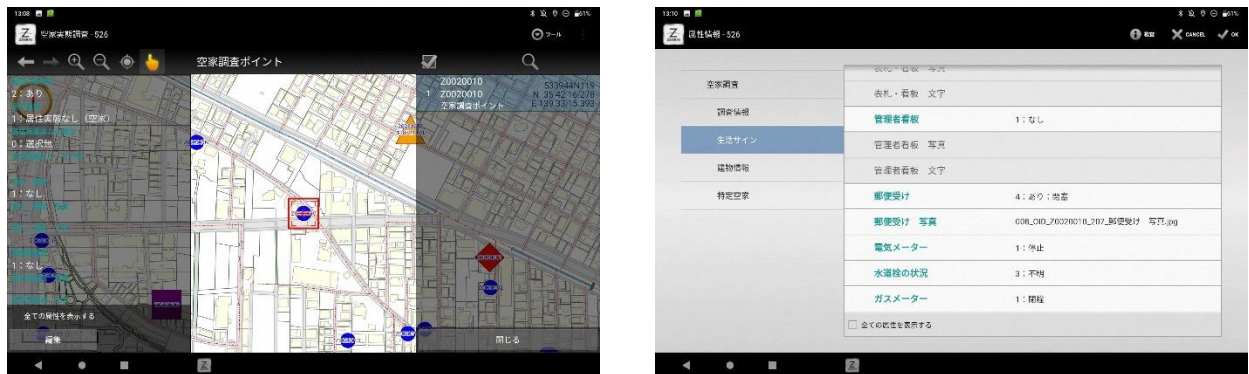
図2 タブレットの画面（例）

一次調査で取得した空き家等の可能性が高いと判断された建築物に加え、三鷹市保有の陳情データと三鷹市が把握している空き家の所在地情報をもとに外観目視で調査を行った。二次調査で空き家等と判断した建物については、外観写真と破損箇所の撮影をするともに、現地調査票に基づき敷地・建物の状況を調査した。
