「牟礼地区生活道路緊急安全対策」

実証実験検証結果 (ETC.2.0 解析)【国土交通省 関東地方整備局 相武国道事務所提供】

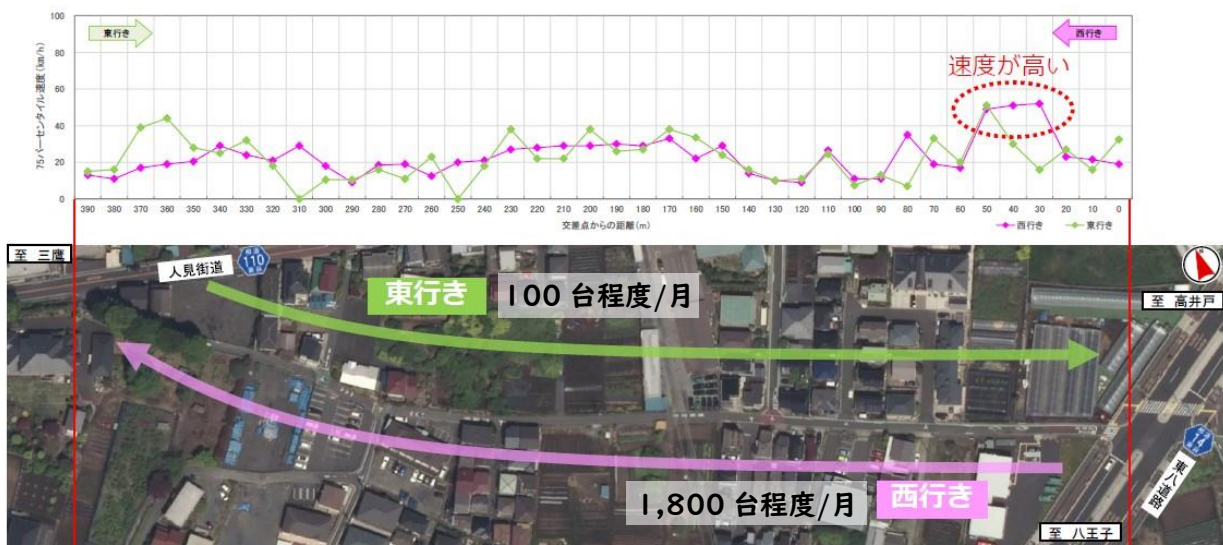
東行き (高井戸方面)

- 当該路線流出時の**速度が高い**
- ・東八道路との交差点部に高い速度で進入する車両が多い

西行き (三鷹方面)

- 当該路線流入時の**速度が高い**
- ・東八道路からの進入後に速度を上げる車両が多い

- (1) 通行の傾向に変化なし (迂回していない)
- (2) 通過交通抑制への効果は短期的設置では難しい
- (3) 西行きは特に夕方 (15時~19時台) の利用が多く、利用時間に変化なし (常連利用者)
- (4) 走行速度は急ブレーキの挙動の変化が大きく、安定した低速度の走行が見られる (30km超過車両の減少が見られた (33%→14%))
